8D CORRECTIVE ACTION REPORT

Company Name	Date	PI/PO No.	Item No.	Failure Quantity	Production Code (printed on the jacket of light)
科利尔企业brook用户(勿动)	2022-10-21 16:35:06	XS22060095	C-FR-F22	10	C-FR-F22

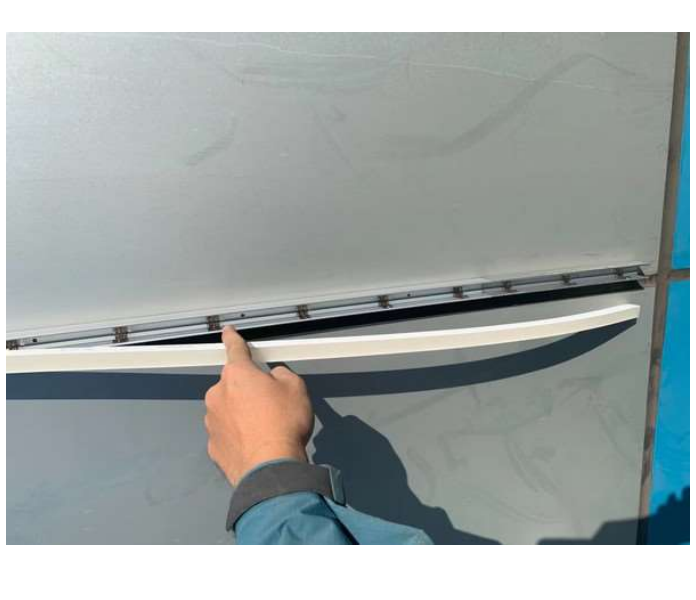
2022-10-6收到客户寄回7条失效样品，灯身暗码为ACF2B04455，5条长度为9.087m，2条长度为5.421m，分别对灯带命名为灯带1-7，如PIC.1；

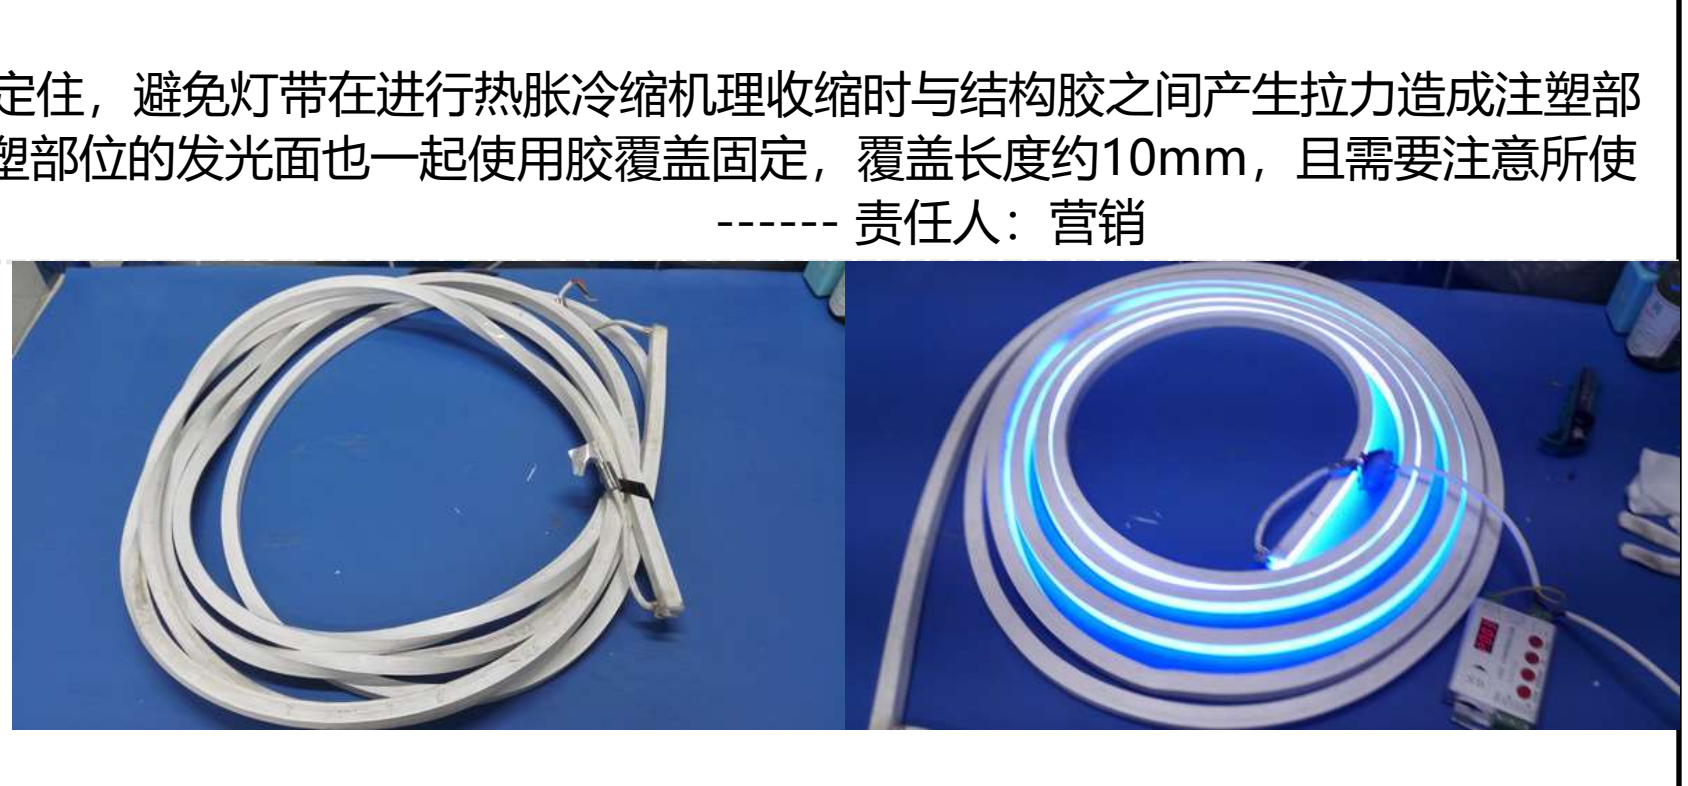
单号	型号	数量Meter	订单完成时间
XS20090419	C-FR-F21B-D24V-72-W3000-2835-W（恒流）(额定功率9W)(每灯保护)(6灯/8.33cm)（双色芯线）	194.5	2022.09.18
XS20120062	C-FR-F21B-D24V-72-W3000-2835-W（恒流）(额定功率9W)(每灯保护)(6灯/8.33cm)（双色芯线）	93	2020.12.03
XS20120066	C-FR-F22B-D24V-108-W3000-2835-W【侧弯】（恒流）(额定功率9W)(每灯保护)(6灯/5.56cm)	230.722	2020.12.23
XS20120612	C-FR-F22B-D24V-108-W3000-2835-W【侧弯】（恒流）(额定功率6W)(每灯保护)(6灯/5.56cm)	923	2021.01.21
XS21060046	C-FR-F22B-D24V-108-W3000-2835-W【侧弯】（恒流）(额定功率6W)(每灯保护)(6灯/5.56cm)	500	2021.06.02
XS21060179	C-FR-F22B-D24V-108-W3000-2835-W【侧弯】（恒流）(额定功率6W)(每灯保护)(6灯/5.56cm)	233.444	2021.06.30
XS22020627	C-FR-F22B-D24V-108-W3000-2835-W【侧弯】（恒流）(额定功率6W)(每灯保护)(6灯/5.56cm)	135.556	2022.03.12
XS22050499	C-FR-F22B-D24V-108-W3000-2835-W【侧弯】（恒流）(额定功率6W)(每灯保护)(6灯/5.56cm)	249.944	2022.05.21

2. 请客户在安装使用前，仔细阅读我司的安装警示说明书，了解我司产品在安装时的注意事项，注意避免灯带可能受到的小半径弯曲、错误方向弯曲、强力的拉伸、扭曲、敲击等动作，会导致PCB断裂，造成产品的失效。
责任部门：营销

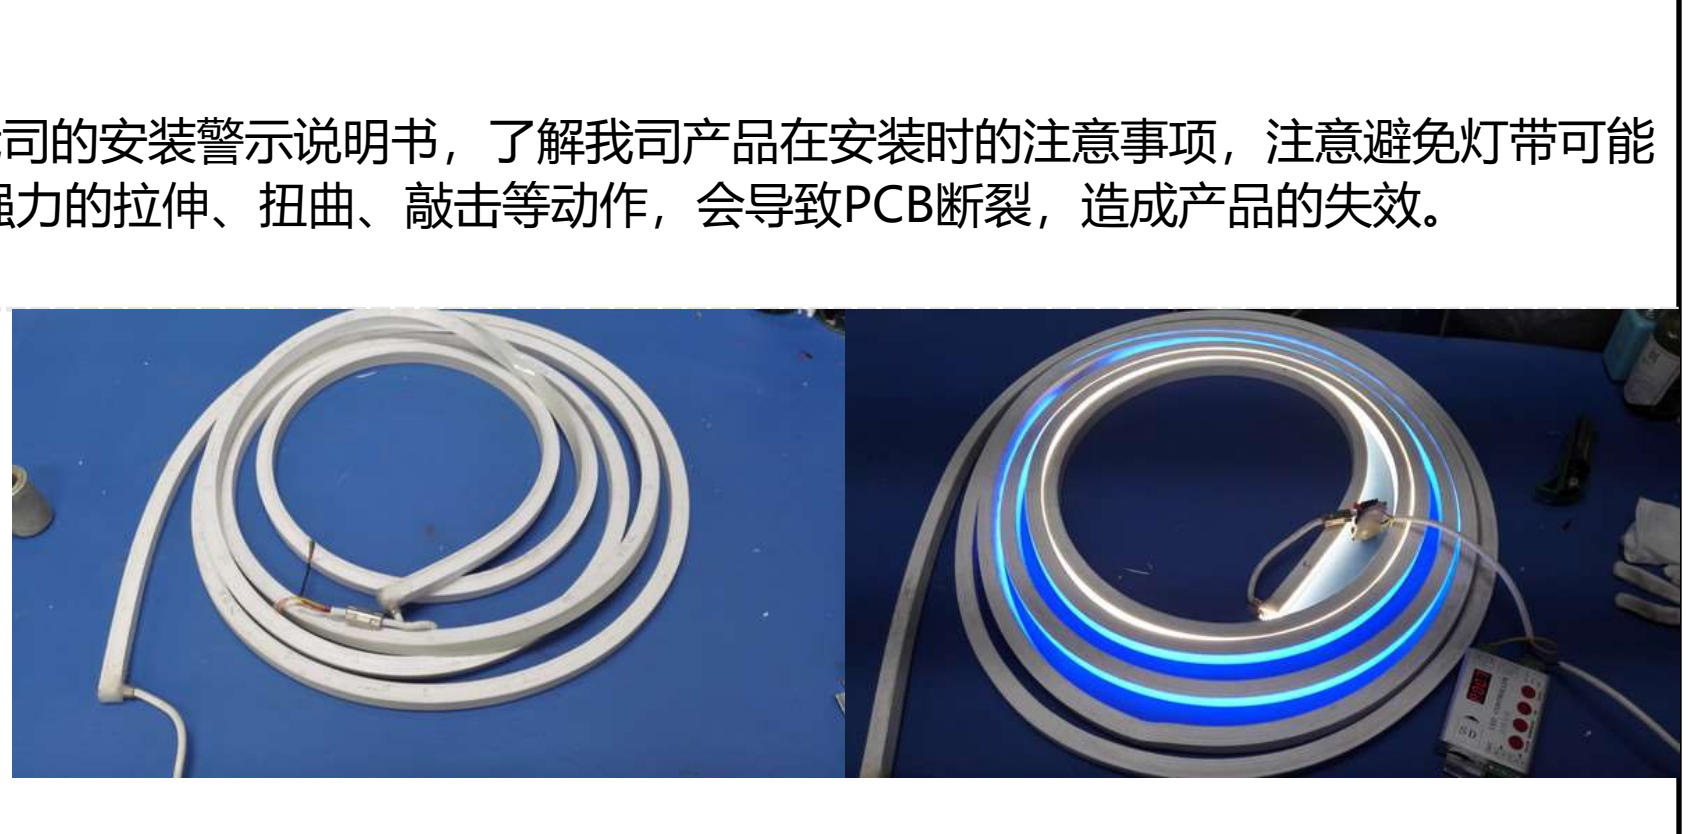
单号	型号	数量Meter	订单完成时间
XS20090419	C-FR-F21B-D24V-72-W3000-2835-W（恒流）(额定功率9W)(每灯保护)(6灯/8.33cm)（双色芯线）	194.5	2022.09.18
XS20120062	C-FR-F21B-D24V-72-W3000-2835-W（恒流）(额定功率9W)(每灯保护)(6灯/8.33cm)（双色芯线）	93	2020.12.03
XS20120066	C-FR-F22B-D24V-108-W3000-2835-W【侧弯】（恒流）(额定功率9W)(每灯保护)(6灯/5.56cm)	230.722	2020.12.23
XS20120612	C-FR-F22B-D24V-108-W3000-2835-W【侧弯】（恒流）(额定功率6W)(每灯保护)(6灯/5.56cm)	923	2021.01.21
XS21060046	C-FR-F22B-D24V-108-W3000-2835-W【侧弯】（恒流）(额定功率6W)(每灯保护)(6灯/5.56cm)	500	2021.06.02
XS21060179	C-FR-F22B-D24V-108-W3000-2835-W【侧弯】（恒流）(额定功率6W)(每灯保护)(6灯/5.56cm)	233.444	2021.06.30
XS22020627	C-FR-F22B-D24V-108-W3000-2835-W【侧弯】（恒流）(额定功率6W)(每灯保护)(6灯/5.56cm)	135.556	2022.03.12
XS22050499	C-FR-F22B-D24V-108-W3000-2835-W【侧弯】（恒流）(额定功率6W)(每灯保护)(6灯/5.56cm)	249.944	2022.05.21
